Sborník

Národního
památkového ústavu
v Ostravě 2019 / 2020

Suterénní soustava státního zámku v Raduni se zvláštním zaměřením
 k památkové obnově jižních sklepů a struktuře provozního zázemí 9

Kostel Nejsvětější Trojice v Raduni 22

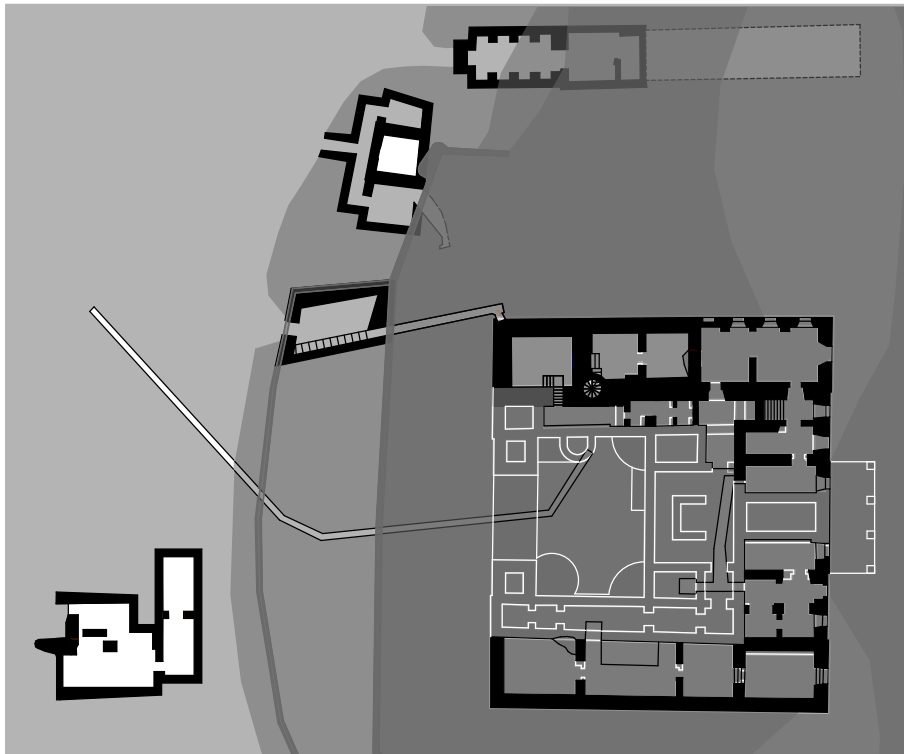
Vnitřní a vnější situace raduňské suterénní soustavy (zpracoval Ing. arch. J. Zelinka, Ateliér 38, s. r. o., Opava, 2018, s pomocí „Zaměření podzemních prostor zámku v Raduni“, Ostravsko-karvinské doly, koncern Ostrava, vedoucí skupiny Ing. J. Ondruš, CSC., 1986; uloženo v Archivu NPÚ, SZ Raduň).

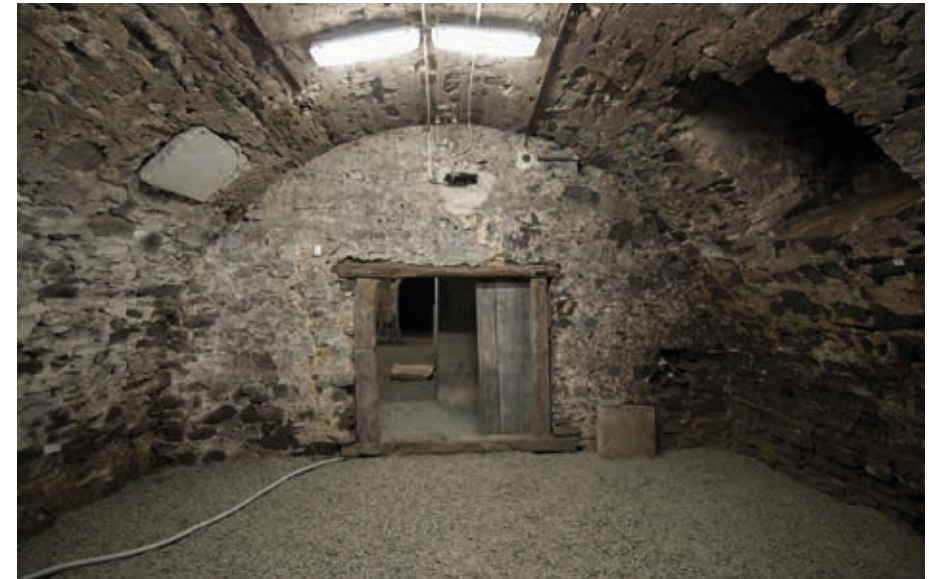
Průhled dvěma z nejstarších sklepů jižního suterénu k západu, se zárubní a překladem z období mezi 1533 až 1534; náleznový stav před zahájením rekonstrukce (foto P. Kerlin, 2017, uloženo v Archivu NPÚ, SZ Raduň).

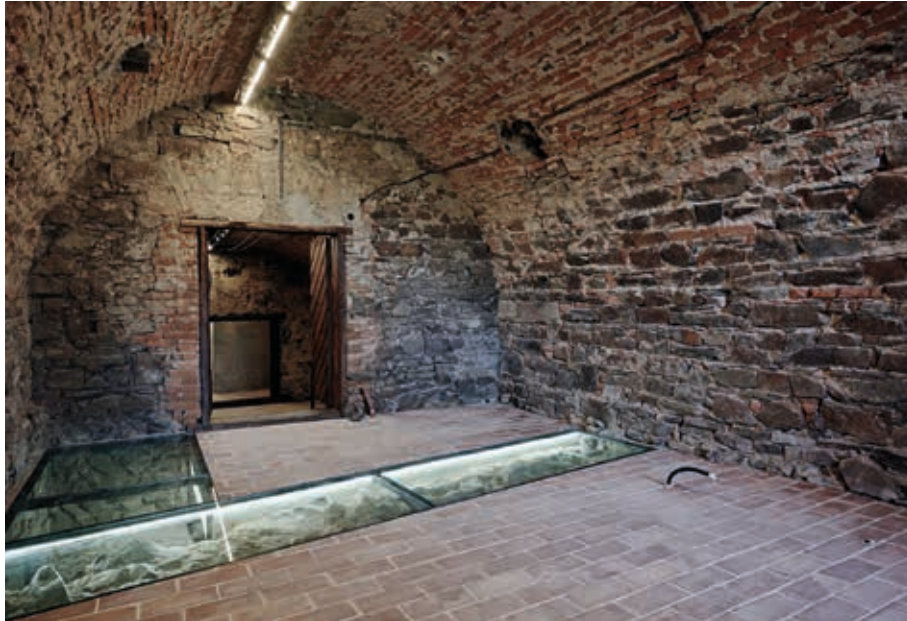
Suterénní místnost, přiřazená ke starším sklepům během renesanční přestavby po roce 1550; pod úroveň podlahy zůstal zachován průběh středověké ohradní zdi; stav po rekonstrukci (foto P. Kerlin, 2018, uloženo v Archivu NPÚ, SZ Raduň).

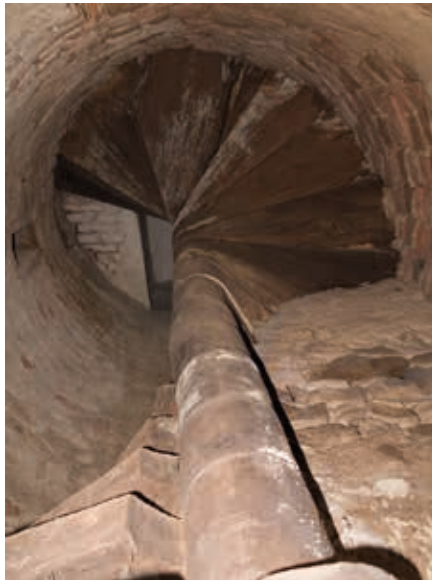
Vřetenové schodiště v severní obranné věži s dubovým nosným sloupem, vročeným do období kolem roku 1436; nálezořav stav (foto P. Kerlin, 2018, uloženo v Archivu NPÚ, SZ Raduň).

Obytný palác s obdélným dvorem byl chráněn kamennou ohradní zdí probíhající ve stávajícím nádvoří a na diagonále ležící čtyřbokou severní obrannou věží, jež střežila přístup od osady v podhradí a dále od Opavy a Hradce. K věži byla na severozápadě přiřazena kruhová schodištní věžice s vřetenovým schodištěm kolem nosného sloupu z tesaného dubu, dodnes zčásti dochovaná v severním dolním sklepe a v přízemí o patro výše; dendrochronologie uvádí stáří sloupu – s nezbytnou rezervou – k roku 1436.

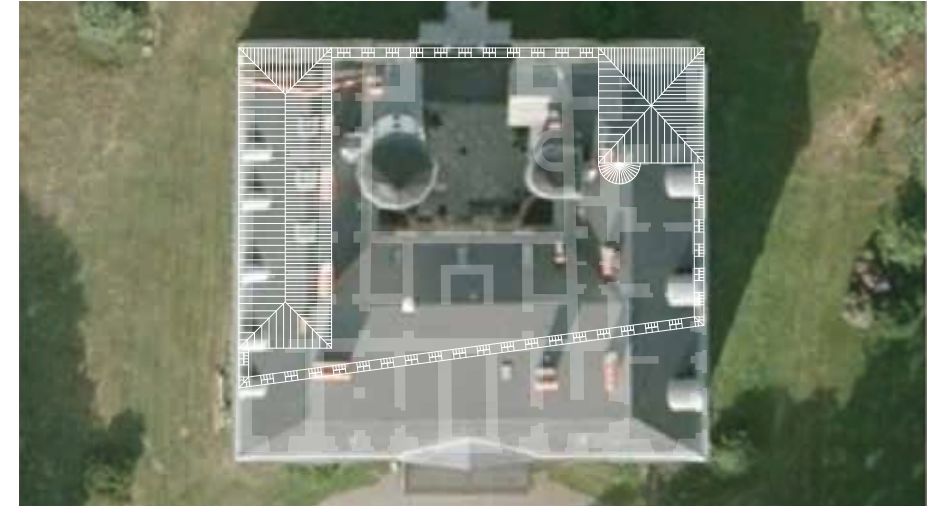
Předpokládané situační řešení hradu (tvrze) z 15. století, zanesené do půdorysu dnešního zámku (zpracoval J. Zelinka, Ateliér 38, s. r. o., Opava, 2018, na základě dispozic D. Kouřilové; uloženo v Archivu NPÚ, SZ Raduň).

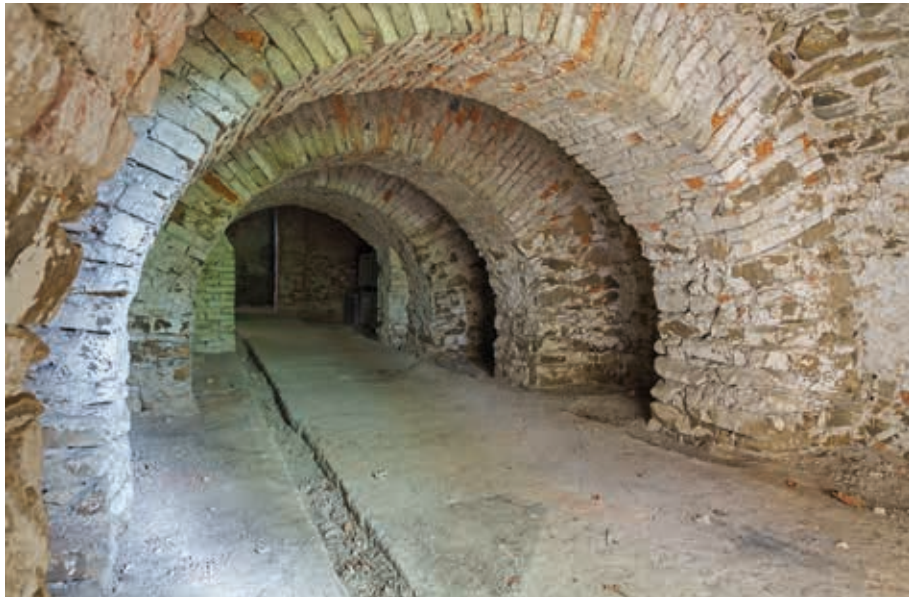
Skladové prostory dochované v severním svahu pod zámekem, stávající stav (foto P. Kerlin, 2018, uloženo v Archivu NPÚ, SZ Raduň).

Jiné podzemní prostory s klenbami jsou uchovány v severním svahu pod zámekem. Patří k nim dvě spojené síně s ventilačními okny a vchodem skrytým v terénu i samostatně přístupná srostlice čtyř prostor, jež od druhé poloviny 17. století sloužila jako *ledovna* k ukládání ledu pro potřeby panské kuchyně a především pivovaru známého k roku 1665. K němu příslušely dva pivovarské sklepy pod starou hrází rybníka *Vrchní*.

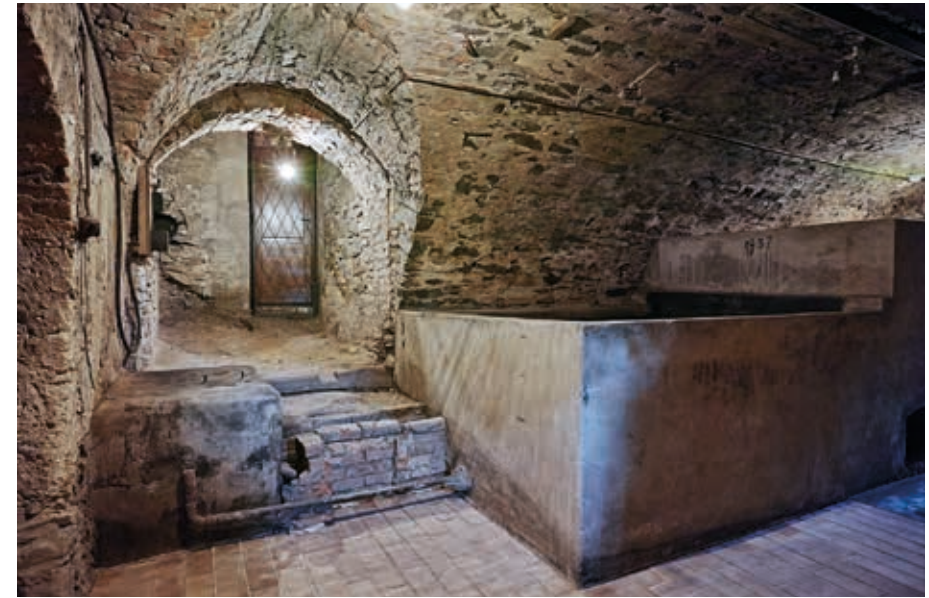
Místnost příslušná k nejstarší části jižního suterénu s pohledem k jímači vody z rybníka Vrchní, zřízenému v roce 1934, stav po rekonstrukci (foto P. Kerlin, 2018, uloženo v Archivu NPÚ, SZ Raduň).

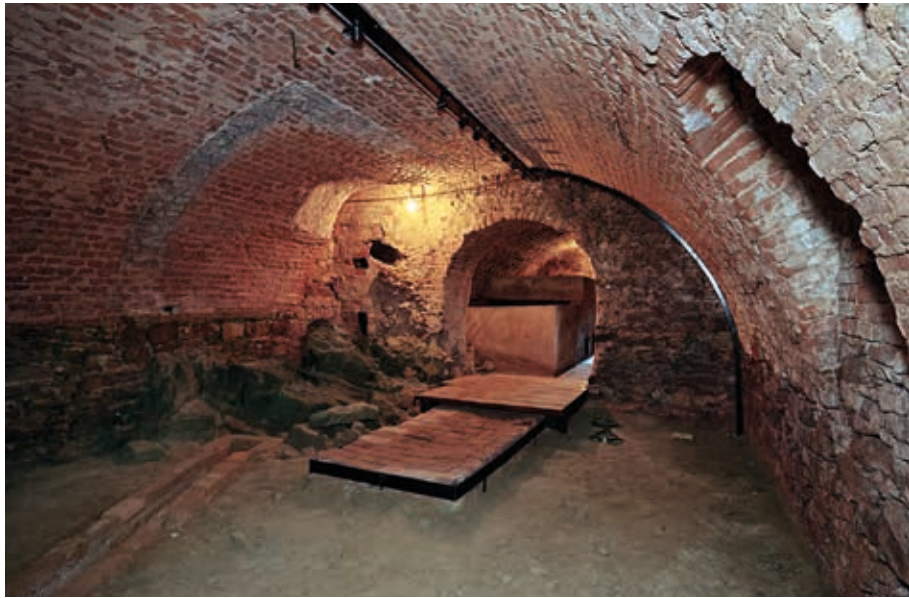
Místnost příslušná k nejstarší části jižního suterénu s pohledem do míst někdejší otopné komory z první třetiny 19. století; stav po rekonstrukci (foto P. Kerlin, 2018, uloženo v Archivu NPÚ, SZ Raduň).

Zřejmě ještě během 20., případně 30. let 19. století byl uveden do provozu také doprovodný větrací teplovzdušný systém pro vybrané místnosti jižního a průčelního traktu, především pro haly a koridory s chladnými podlahami z mramoru. Za tímto účelem byla v poslední prostoře jižního suterénu vyzděna topná komora, vybouraná neznámo kdy, jejíž situování v severovýchodním nároží a rozměry jsou dosud čitelné v otiscích obvodových stěn přisazených do starší klenby. V této malé „kotelně“ fungovala blíže neidentifikovaná výkonná kamna, jež ohřívala vzduch do teplovzdušných kanálů ve zdech, s výstupy v přízemí a patře. Není vyloučeno, že mohlo jít i o dobově frekventovaná tzv. „dělová kamna“ (v raduňské otopné komoře napomáhaly dlouhodobé akumulaci tepla nejen dovnitř vnesené kameny, ale také masivní výhřez rostlé skály). Průduchy, kterými stoupal teplý vzduch do komínů a sopouchy odvádějící kouř do interiérů, jsou v severní a východní zdi dosud patrné, stejně jako cihelný větrací kanál, odvádějící ven ze sklepa odpadní vzduch a současně přísavající zvenčí vzduch čerstvý.¹⁹ Zůstala zachována také boční část obvodové obslužné podesty položené z cihel.

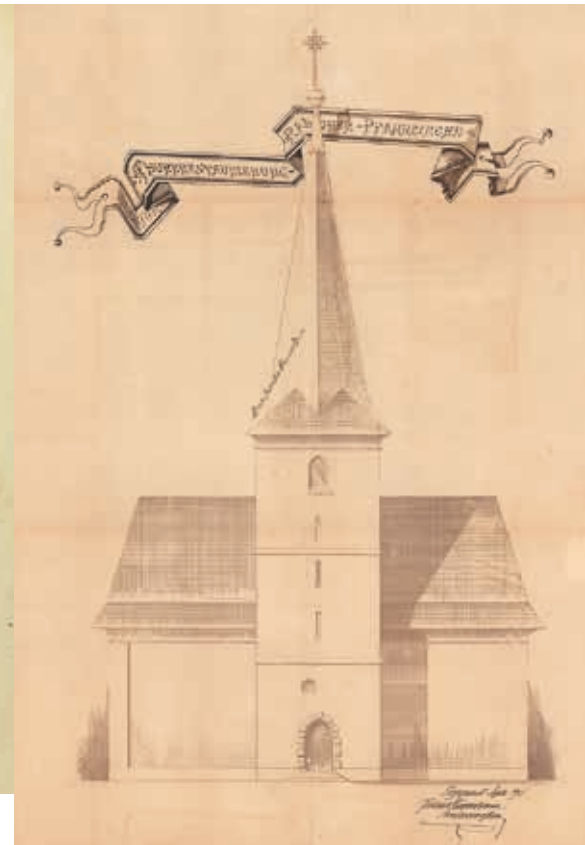
Raduň, nerealizovaný plán na přestavbu věže kostela Nejsvětější Trojice z roku 1895 od opavského stavitele Julia Lundwalla (ZAO, Ústřední správa Blücherovských velkostatků v Bravantících, inv. č. 2053).

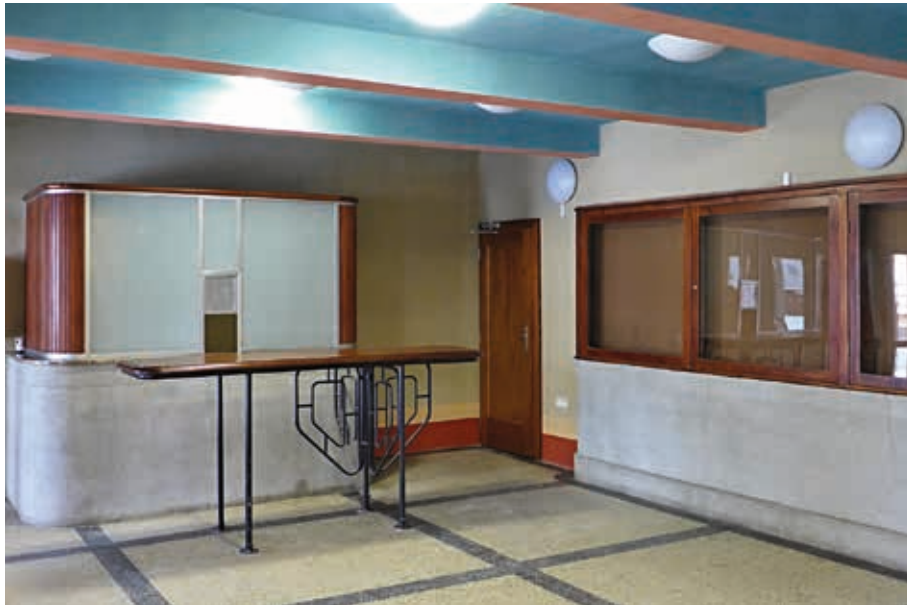
Kino Panorama ve Vítkově, interiér haly v 1. PP po obnově výmalby 2018 (foto H. Pavelková, 2019).

Stavba kina je konstruována jako železobetonový skelet vyplněný cihelnými zadržkami. V přízemní hale byly příčně uložené železobetonové překlady stropu příznány, omítnuty a barevně pojednány velmi originálním způsobem. Soklová partie byla při rekonstrukci opatřena tmavě červeným páskem (Keim 9003) o výšce 25 cm, na nějž dosedá světle okrový tlumený (Keim 9071) pásek o výšce 15 cm. Plochy jsou monochrom-

ní v odstínu světle béžové kávy (Keim 9268), spodní strana železobetonového překladu je pojednána v tmavším odstínu lososově růžové barvy (Keim 9166) a vnitřní plocha mezi dvojicí překladů a na ně navazující strop pak v barvě tlumené zemité modro-zeleno-šedé (Keim 9448). Překvapivá škála barev v tlumených valérech až nebývale vhodně zatepluje a optimisticky podtrhává prostor s převahou tmavě šedého umělého kamene a šedavého litého teraca.

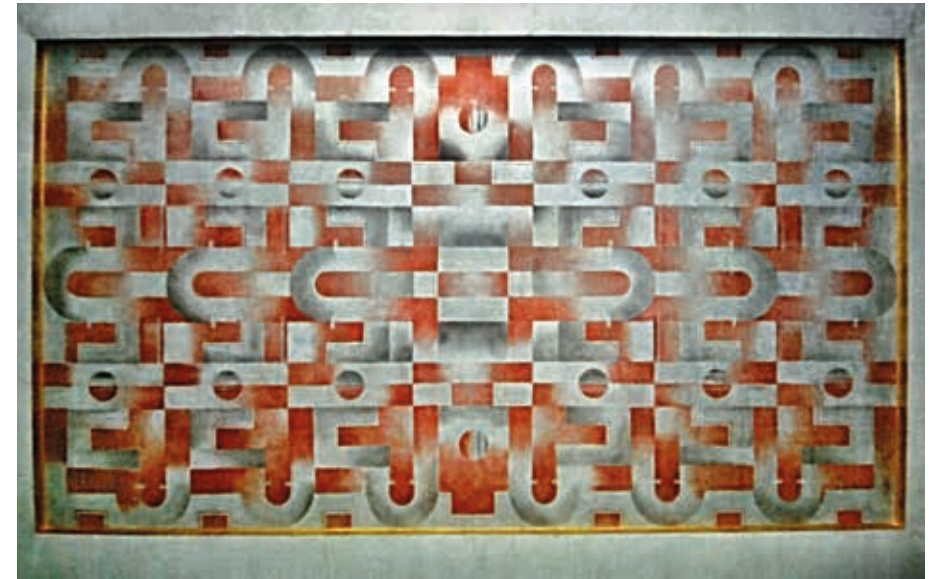
Kino Panorama ve Vítkově, nástropní malba ve foyeru ve 2. NP, stav po restaurování (foto F. Menzel, 2018).

chovnicovém dekoru kombinujícím červené a světle šedé čtverce. Stěny i část klenutého stropu je pojednána ve světle šedé barvě (Keim 9590), přičemž strop byl navíc doplněn metalickým jemně stříbřitým nástřikem, který měl nejspíše umocňovat optickou světelnou iluzi při rozsvícení nástěnných světel. Překvapením bylo vpadlé obdélné pole zrcadla o rozměrech cca 7 x 3,5 m, kde se při odkryvu objevila celoplošná dekorativní výmalba abstraktního geometrického vzoru v červeně-šedé barevné kombinaci. Při očištění se ukázalo, že v části zrcadla výmalba chybí a plocha omítek je křivá. V minulosti se zřejmě uvolnila a odpadla plocha o rozměrech cca 1,5 x 1 m. Vnitřní lem zrcadla byl opatřen bronzovou metalickou barvou. Boční předstíňky oddělené prostupem od foyeru, jimiž se vcházelo do sálu, byly opatřeny nátěrem v sytě zeleném lahvovém odstínu dle vzorníku Keim 9402.

Osloven byl akademický malíř a restaurátor Filip Menzel, který započal s restaurováním v červenci 2018. V prvním kroku se celá plocha očistila skalpely a kartáčky s koňskými žíněmi, následovalo dorovnání a vyhlazení

omítkoviny v místě odpadnuté výmalby. Celá plocha musela být zafixována a drobné efekty v originále vyretušovány. Chybějící plocha byla natřena podkladovou akrylátovou barvou s příměsí stříbrky tak, aby se barevně přiblížila originálu. Po vytvoření optimálního podkladu byla narysována chybějící kompozice a ta pak probarvována metodou airbrush pomocí fixírky a různých šablon. Výsledná malba byla ještě na závěr patinována z důvodu propojení s originálem. Lem obrazu byl doplněn bronzovým nátěrem.⁷

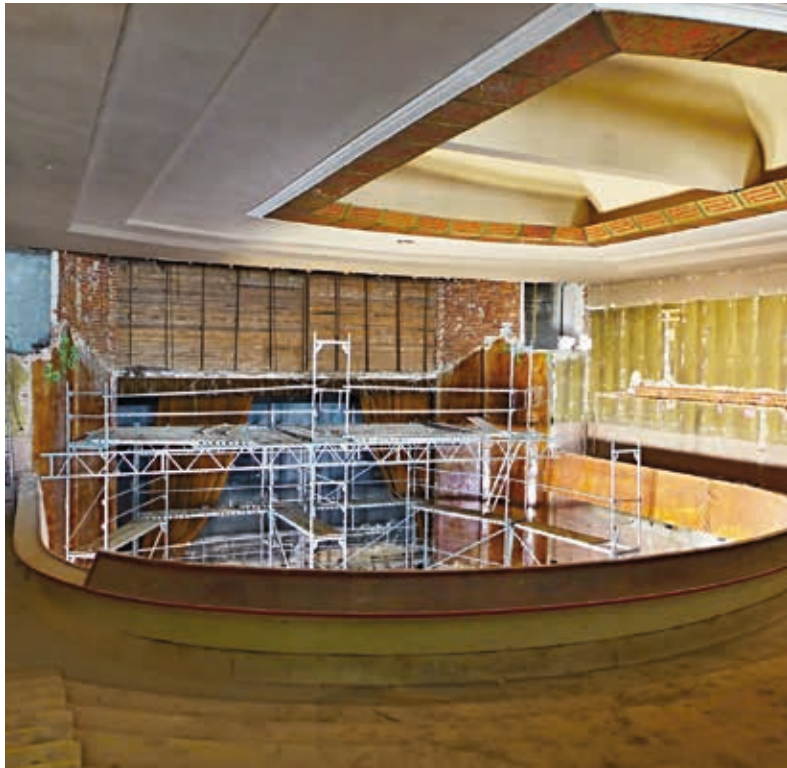
Kino Panorama ve Vítkově, pohled z balkonu na jeviště s původní výmalbou stěn a se stropním zrcadlem doplněným světelnou rampou (foto H. Pavelková, 2018).

pod stropem lem, jenž byl pojednán celoplošně ve zlatavém metalickém odstínu. Stejný odstín této metalické syté zlatavé barvy přesahoval i do stropní partie prvního ustupujícího pole bez dalších náznaků zdobení. Další dvě pole stropu byla rovněž opatřena zlatavou metalickou barvou, ale již světlejších odstínů. Profílovaný lem kolem neckové klenby se světelnou rampou byl pokryt stříbrným metalickým nátěrem, stejně jako líc klenby.

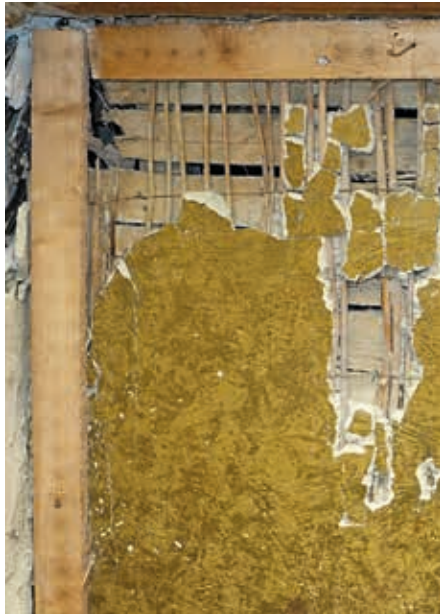
Kino Panorama ve Vítkově, detail původní výmalby stěn a malých podhledů na balkoně kinosálu – hnědý podklad se zlatým válečkem (foto Hana Pavelková, 2018).

Po odstranění novodobého dřevěného obložení stěn v přízemí a akustických panelů v patře se objevila původní výmalba stěn i jevištního portálu. Omítky v přízemí hlediště a celý zděný parapet zaobleného mírně kónicky rozvěšeného balkonu byly opatřeny poměrně světlým lososově růžovým nátěrem (Keim 9166) bez viditelných stop po další dekoraci válečků nebo stříkání přes šablony. Soklová partie do výšky cca 70 cm byla opat-

řena tmavě lososově růžovým nátěrem (Keim 9162), který se vyskytoval i na zaoblených plochách ustupujícího jevištního portálu. Nelze jednoznačně určit, zda plochy nebyly ještě dekorovány tmavším válečkem, neboť hlínky pod akustickým dřevěným obkladem zpráškovatěly, rychle degradovaly, a stopy po nich nebyly zřejmé. Omítky na stěnách balkonu byly vyzdobeny odsazenou soklovou partií do výšky cca 150 cm ve světle lososově růžové barvě jako v přízemí (Keim 9166), doplněnou sytě tmavě lososovou linkou (Keim 9162) o šíři cca 2 cm. Zbývající části stěn byly pokryty celoplošně tmavě čokoládově hnědou barvou (Keim 9201) a dále válečkem ve zlatavém metalickém odstínu, který ve výsledku vytvářel amorfní neidentifikovatelné tvary roztrpeného hadru nebo houby. Tyto zlatavé dekory válečkem byly aplikovány do sloupců širokých cca 40 cm ve směru od stropu k soklu a mezi nimi se nacházely tmavě čokoládově hnědé sloupce šíře cca 20 cm na základní barvě stěn. Stěny zhruba 50 cm od stropu mírně ustupovaly a vytvářely těsně

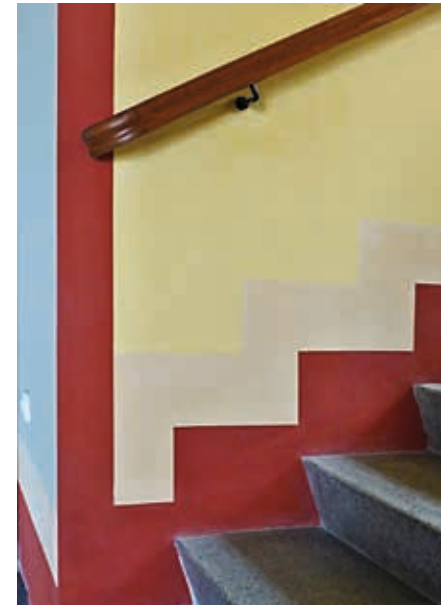
Kino Panorama ve Vítkově, výmalba schodiště z 1. PP do 1. NP po rekonstrukci (foto Hana Pavelková, 2019).

Dle výše naznačených skutečností se přísná symetrie v průčelí budovy uplatňovala rovněž v interiéru. Přízemí s prvním a druhým patrem, kde se nacházela široká prosvětlená chodba se vstupy do jednotlivých lóží na balkoně a po stranách s dvojicí šaten, spojovala dvě schodiště s podestami. Pravé schodiště propojovalo všechna podlaží, levé schodiště propojovalo poslední patro s patrem prvním, a dále bylo vyvedeno přístavkem při boční fasádě přímo na ulici. Tvořilo součást únikové cesty kina. Tyto prostory byly pojednány jednotně. Odlišná byla soklová partie, identická ve svých barvách a rozsahu se soklem ve vstupní hale v 1. PP, na nějž navazovala. Plochy a strop byly vyvedeny ve světlé jednotné ploše, na níž byly rozehrány jemné, téměř nepatrné a na mnoha místech neidentifikovatelné nástřiky fixírkou tmavším odstínem přes jednoduchou svislou geometrickou šablonu. Šablona byla různě natáčena, vždy ale do pravého úhlu. Soklová partie byla při rekonstrukci opatřena tmavě červeným pás-

kem (Keim 9003) o výšce 25 cm, na něj došedl světle okrový tlumený (Keim 9071) pásek o výšce 15 cm. Plocha a strop byly opatřeny monochromním nátěrem odstínu tlumené žluté barvy (Keim 9033) a nepatrné stopy po nástřiku přes šablonu byly vynechány. Navazující prostory šaten ve 2. NP tvořily dva menší zasunuté prostory situované ve hmotě předsazených rizalitů přecházejících přes nároží do bočních fasád. Od chodby byly odděleny pouze dřevěným pultem a nůžkovou vysouvající mříží. Součástí šaten byly i kovové pohyblivé věšáky na kabáty a rovněž stojany na deštníky. Tyto prostory byly opatřeny tmavším okrovým až oranžovým nátěrem v tlumené zemité barvě (Keim 9108). Šablona v těchto částech průzkumem potvrzena nebyla. Prostupy z jednotlivých pater na schodiště jsou vymezeny velkými otvory s půlkruhovým záklenkem bez dřevěných výplní. Tyto prostupy jsou zdůrazněny tmavě červenou linkou o šíři cca 5 cm. Při rekonstrukci byly zopakovány v barvě syté červenocihelné dle odstínu Keim 9003.

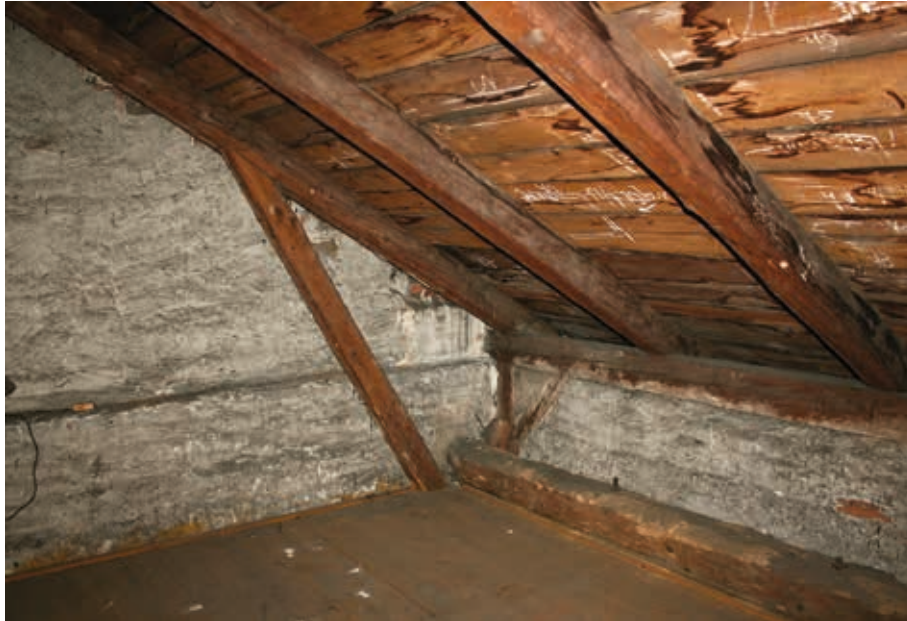
Fara v Kravařích, podkroví, detail hrázděného zesílení horního patra (foto L. Augustinková, 2009).

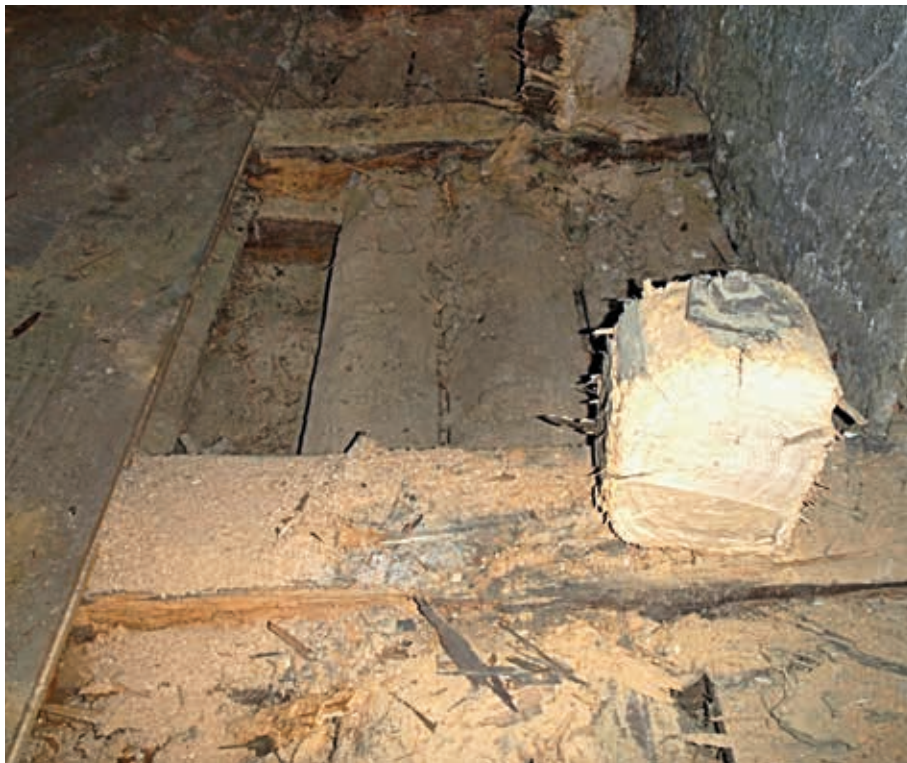
Fara v Kravařích, podkroví, strop s povalovými záklopy (foto R. Winkler, 2012).

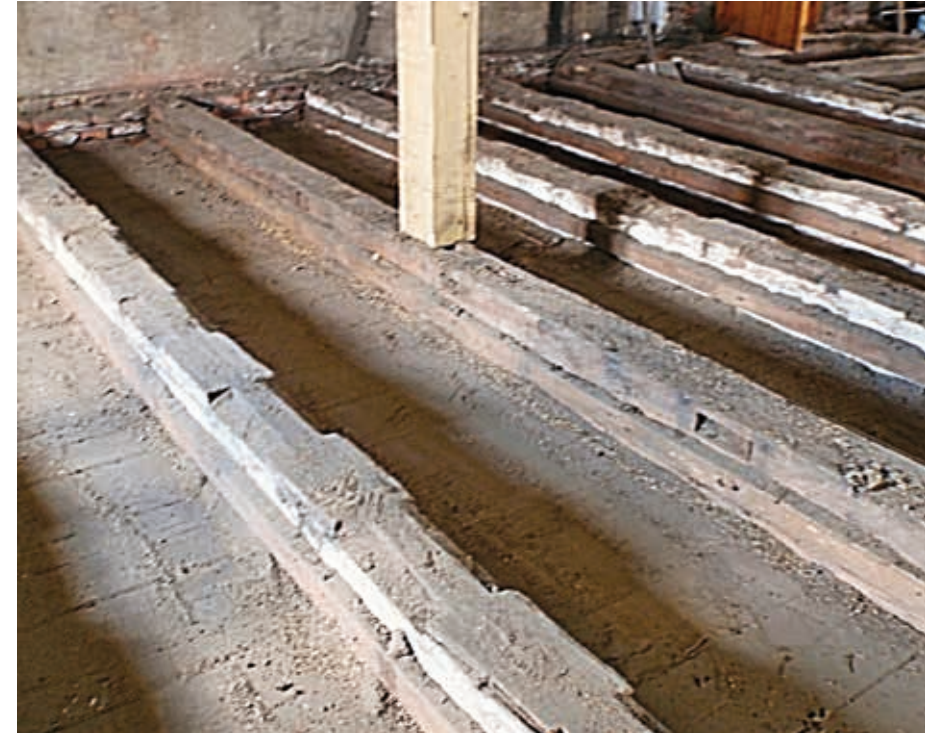
Fara v Kravařích, podkroví, stropní trámy původně pohledového stropu s dlaby pro desky překládaného záklopu (foto R. Winkler, 2012).

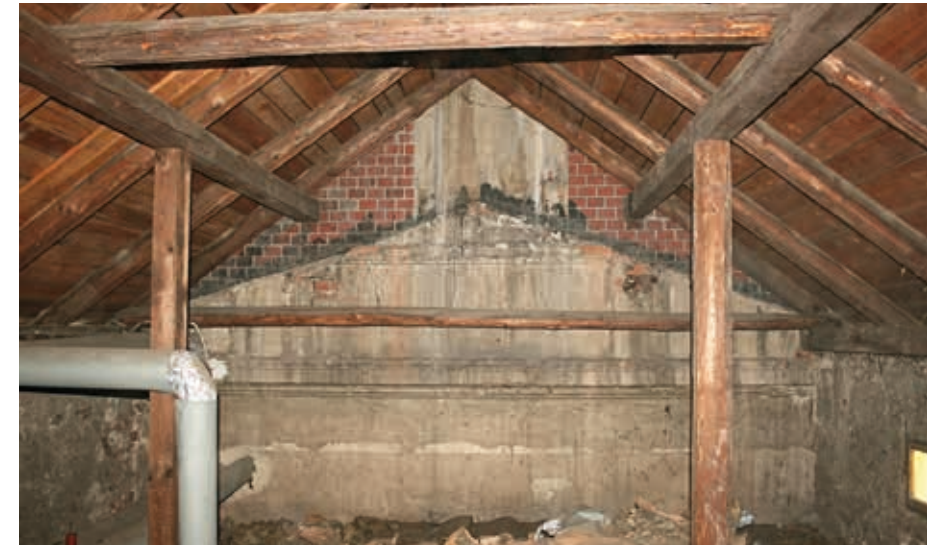
Fara v Kravařích, podkroví západního přístavku, skladba průčelí z doby před novogotickou úpravou (foto L. Augustinková, 2009).

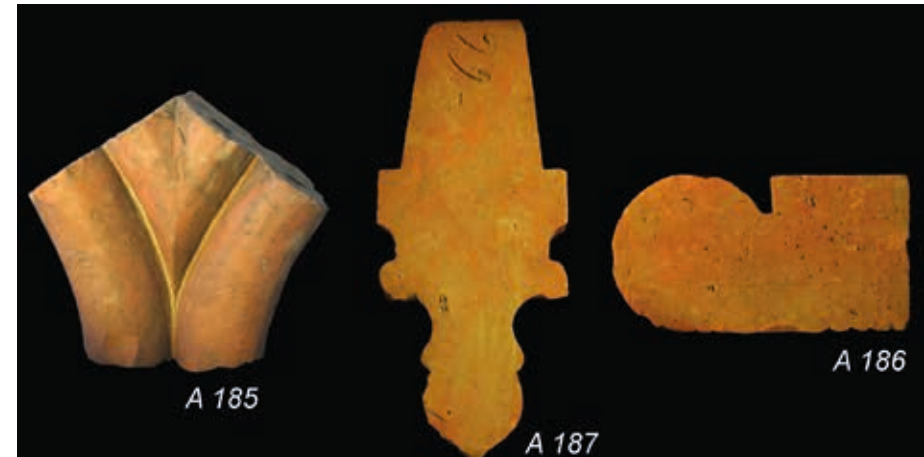
Keramické tvarovky: rozběh žeber inv. č. A 185 s rozměry 19 x 21 x 12 cm, přízdní žebro inv. č. A 186 s rozměry 13,5 x 26 x 6,8 cm a žebro inv. č. A 187 s rozměry 35,3 x 15,4 x 8,8 cm (depozitář stavebních detailů FAST VŠB – TU Ostrava).

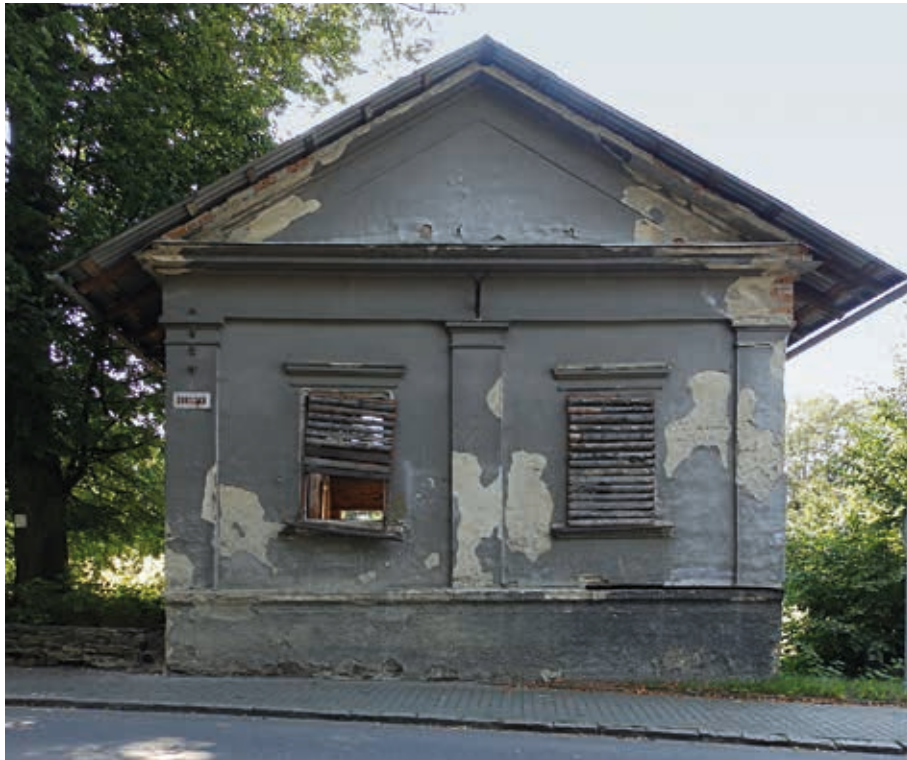
Severní křídlo rychty v Suchdole nad Odrou, pohled od severu (foto A. Richterová, 2019).

dalších budov, které dohromady tvořily téměř uzavřenou dispozici. Členitost byla zřejmě způsobena postupnými přístavbami k původnímu jádru, díky němuž mohla být označena jako nejstarší objekt v obci.²⁰ Z původní rozlehlé usedlosti se však dochovalo pouze křídlo na severu. To nese pozůstatky pozdně klasicistní přestavby z roku 1876.²¹

Dvoupodlažní objekt byl postaven ze smíšeného zdiva s převahou kamene. Střecha byla valbová, krytá břidlicí, na severním křídle sedlová. V suterénu se nacházely klenuté sklepy. Hlavní průčelí bylo pravděpodobně na severozápadě, kde se vstupovalo do klenuté síně. Další ze vstupů byl z dnešní Komenského ulice na severovýchodní straně fasády po kamenných schodech, které jsou dodnes dochovány. Protože se objekt nacházel ve svažitém terénu, byl z této strany přízemní. Jižní, východní a západní strany byly patrové. Východní a západní průčelí bylo tříosé, západní fasáda spolu se severním křídlem pětiosá. Na západní straně určovaly střední osu v přízemí dvoukřídlé rámové dveře vy-

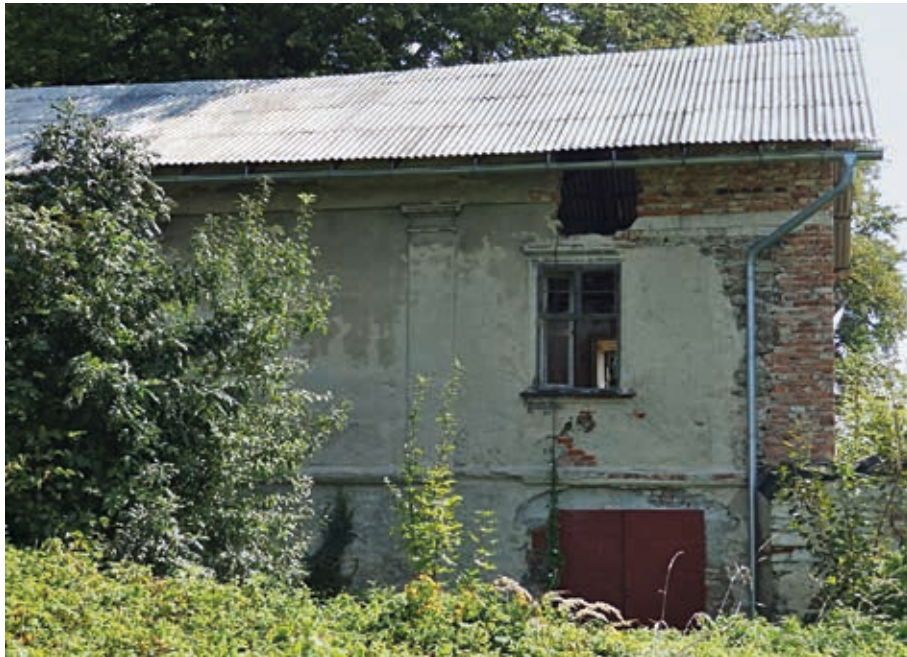
Pozůstatek rychty v Suchdole nad Odrou, pohled od západu (foto A. Richterová, 2019).

Dochovaná část je dnes sice v dezolátním stavu, ale nachází se v ní spousta zajímavých prvků poukazujících na původní výstavnost rychty. Objekt byl vybudován na kamenné podezdívce ze smíšeného zdiva. Střecha je sedlová, provizorně zastřešená plechem. Severní štítová strana má dvě okenní osy a je členěna třemi pilastry bez patek. Architektonicky je zde naznačeno kladí. Štít je trojúhelný. Okna mají nadokenní a podokenní přímou římsu. Západní průčelí je pojednáno obdobně, nachází se zde však pouze jedna okenní osa. V těchto místech je již průčelí dvoupodlažní, v přízemí se dvěma vstupy do jednotlivých sklepů s železobetonovými stropy. Jižní průčelí je dozděno po stržení hlavní

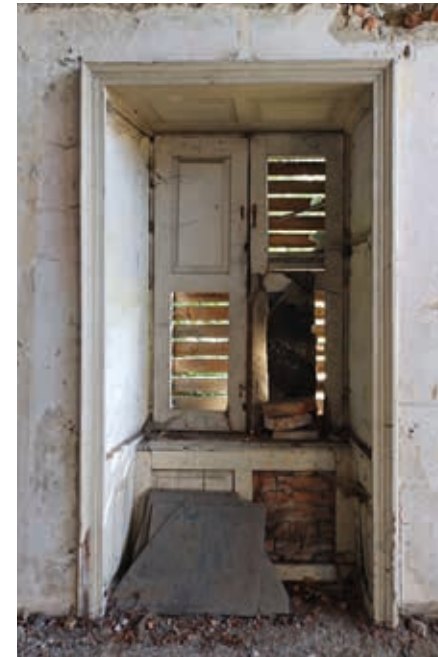
Okenice dochované na okně rychty v Suchdole nad Odrou (foto A. Richterová, 2019).

Uvnitř objektu jsou dochovány parketové podlahy i zbytky původních dvojitých oken s okenicemi a železným kováním. Podle zachovaných částí lze říci, že okna byla zasazena z vnitřní strany v rámové zárubni vysoké přibližně 2,60 x 1,20 m. Okenice byly vnitřní rámové se čtyřmi poli, zavěšené vnějším závěsem obdélného tvaru na konci s vykrojením a s listovitým zakončením na obou stranách. Horní a dolní železná zástrč měla podložní plech obdélného tvaru na konci s vykrojením a listovitým zakončením. Dochovaná železná tyč má masivní charakter, uprostřed s okrouhlým rozšířením s jednoduše zahnutou rukojetí na konci. Ze zbytků oken lze usuzovat, že původní okna byla čtyřkřídlá, desetitabulková, dovnitř a ven otvíravá, vnější osazená v líci. Závěsy oken byly vnitřní, s žaludovým zakončením z první poloviny 19. století. Na oknech se nacházely také obou-

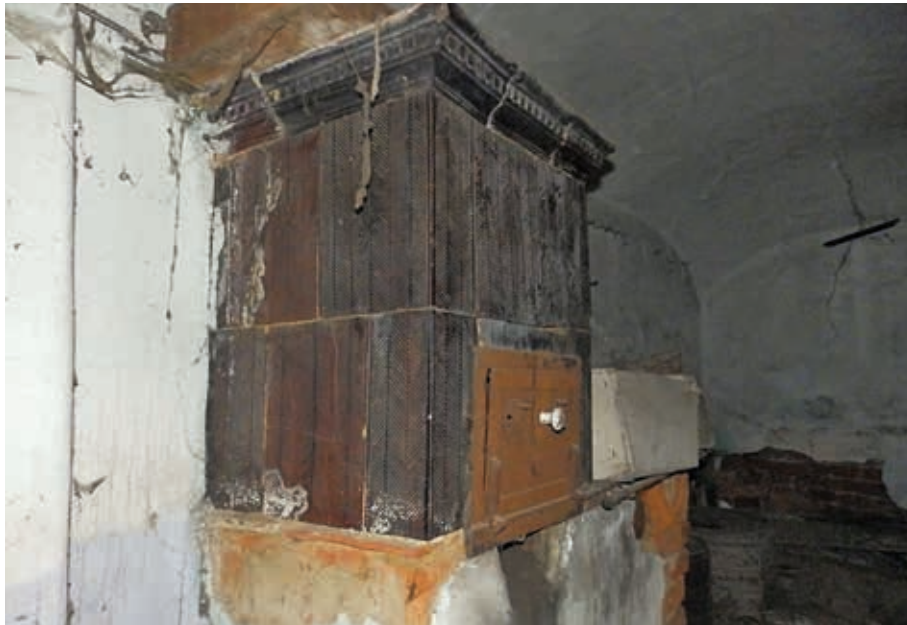
Kachlový sporák s troubou v kuchyni výminku v Petřvaldiku (foto A. Richterová, 2019).

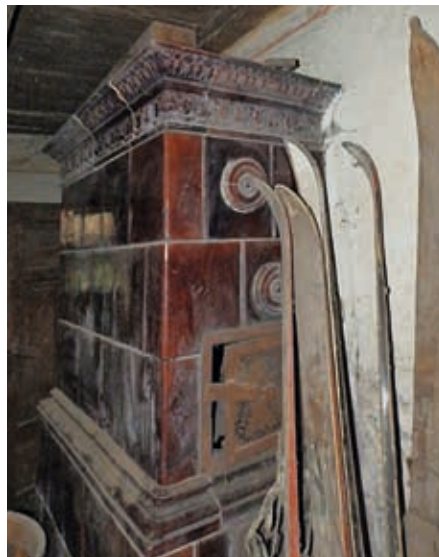
Kachlová kamna ve světnici výminku v Petřvaldiku (foto A. Richterová, 2019).

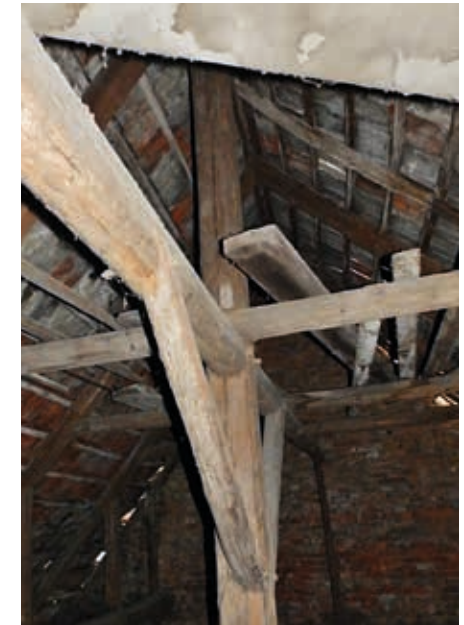
Středový věšák v severovýchodní části krovu výminku v Petřvaldiku (foto A. Richterová, 2019).

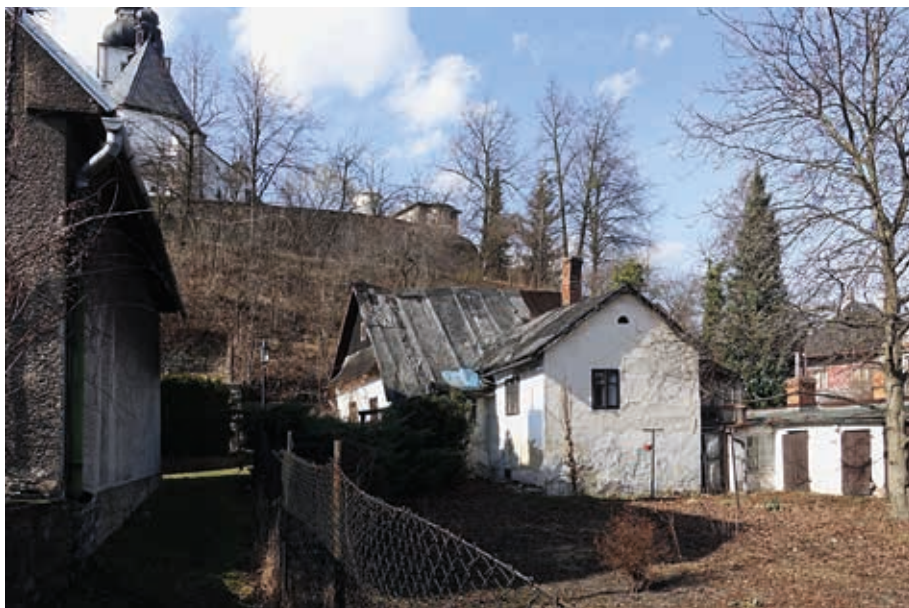
Pohled na dům čp. 383 od jihovýchodu; zachycena jak východní přístavba vedlejší světnice, tak rovněž část severovýchodní přístavby lemující severní hranici pozemku zahrady (foto P. Huvar, březen 2017).

Východní okapová strana hlavního objektu byla ve středu zakryta zděnou přístavbou vedlejší světnice (m. č. 005). V jižním úseku omítané roubené stěny se nacházelo jedno dvojité dřevěné okno, členěné do kříže (2 x 2 tabulky), se starším i mladším okenním kování (svislé zapuštěné závěsy s oblým zakončením, kličkové obrtlíky, zástrče, rohovníky). Severní úsek omítané roubené stěny prolamovalo jedno dvojité dřevěné dvoudílné okno větších rozměrů (sekundárně zde byly použity kličkové obrtlíky). Jižně od mladšího okna byl situován vchod do domu, k němuž vedlo ze strany dvora zmiňované venkovní schodiště. Ve vstupu vymezeném dřevěnou zárubní byly na svislých zapuštěných závěsech s kuželovým zakončením osazeny jednokřídlé dřevěné rámové dveře, v horní části s prosklenou výplní.

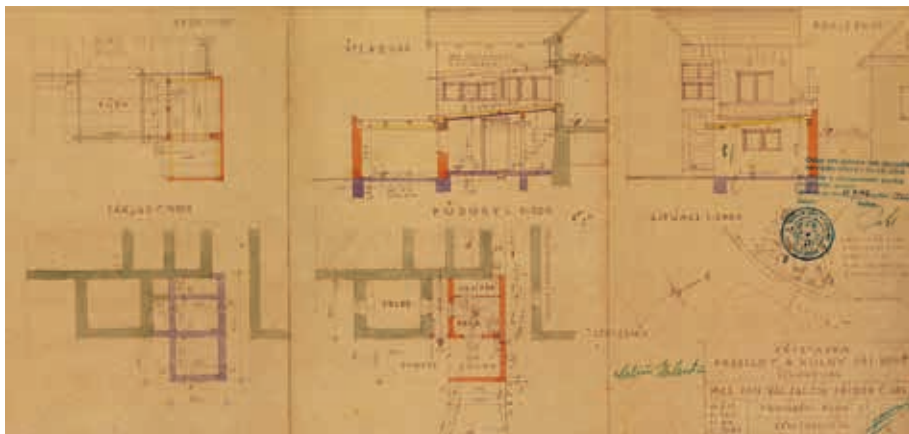
Prováděcí plán na přístavbu prádelny a kůlny při domě čís. pop. 383, červenec 1956 (Městský úřad Příbor, Stavební úřad).

K severní straně dřevěné verandy, chránící venkovní schodiště, přiléhala zděná přístavba sklípku, prádelny a kůlny, na kterou z východu navazovaly další deštěné objekty. V době dokumentace tato severovýchodní přístavba již nestála. Z fotografií pořízených před demolicí a z dochovaného plánu z roku 1956 můžeme konstatovat, že vstup do sklepa byl umístěn naproti vchodu do sklepa. Prostor prádelny z východu prosvětlovalo jedno dvojité dřevěné okno, členěné na 2 x 3 tabulky, natřené na bílo. Zděná kůlna (využití se patrně měnilo) sestávala ze dvou místností, do kterých se vcházelo ze dvora. Vstupy uzavíraly jednokřídlé dřevěné deskové dveře zavěšené na vnějších horizontálních závěsech, natírané hnědou barvou. Východ-

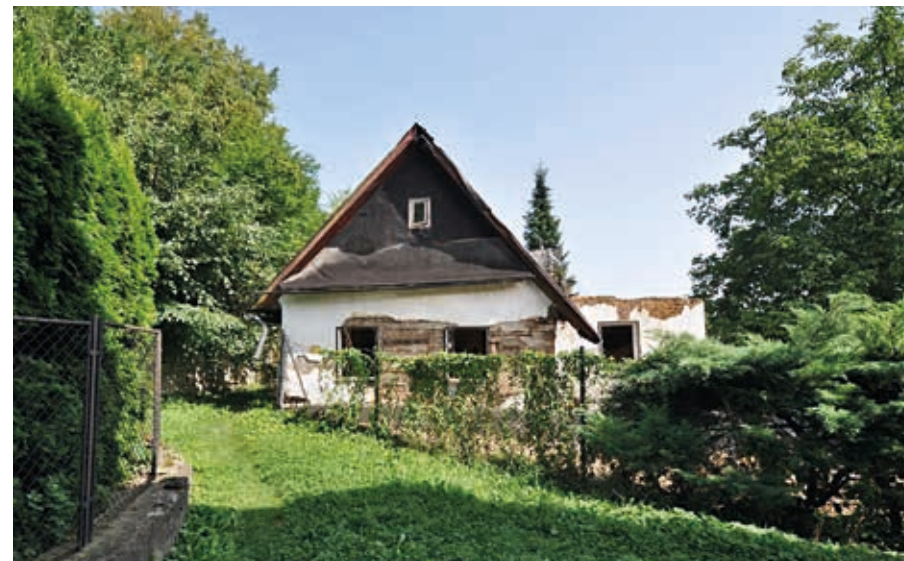
Pohled na dům čp. 383 od jihu (foto D. Alterová, srpen 2017).

Hlavní, z větší části roubený dům byl vystavěn na nepravidelném obdélném půdorysu a završen sedlovou střechou, naposledy krytou lepenkovými pásy, předtím šindelem. Východní rovina sedlové střechy byla přerušena pultovým vikýřem. Před východní okapovou fasádu předstupovala zhruba uprostřed zděná přístavba z 60. let 19. století v rozsahu jedné obytné místnosti (m. č. 005) mírně lichoběžníkového půdorysu, završená taktéž sedlovou střechou s lepenkovými pásy. Hřeben střechy přístavby se nacházel v nižší úrovni, pod hřebenem o něco strmější střechy nad roubeným objektem, na jejíž prodlouženou východní rovina kolmo navazoval.

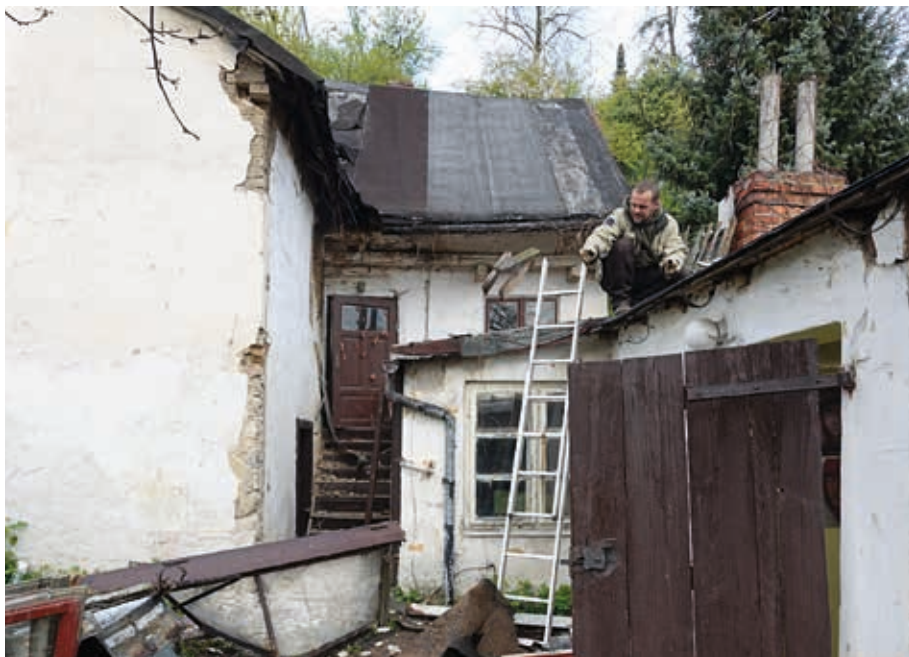
Pohled od východu na odstojenou konstrukci zadní dřevěné verandy domu čp. 383 a na venkovní schodiště, které veranda kryla; v popředí ještě stojící severovýchodní přístavba (foto P. Huvar, únor 2017).

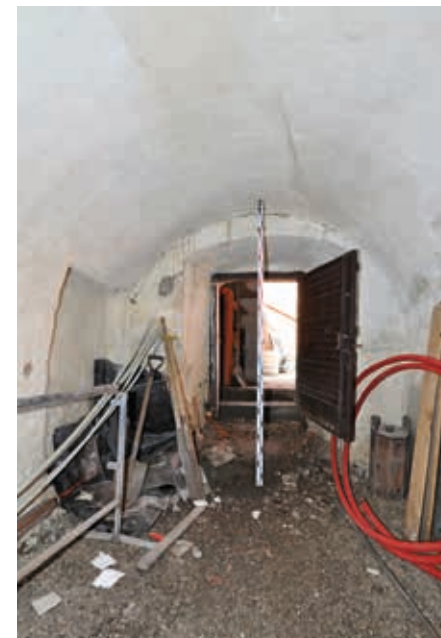
Pohled na severní část interiéru sklepa se vstupem u domu čp. 383 (foto D. Alterová, srpen 2017).

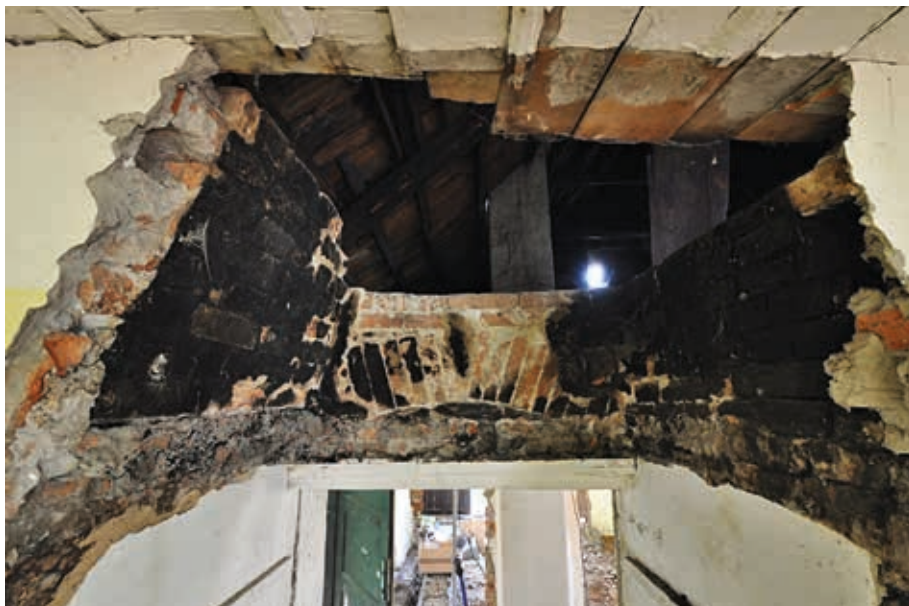
Relikty cihelného zdiva ubouraného průlezného komína nad bývalou černou kuchyní domu čp. 383 (foto D. Alterová, srpen 2017).

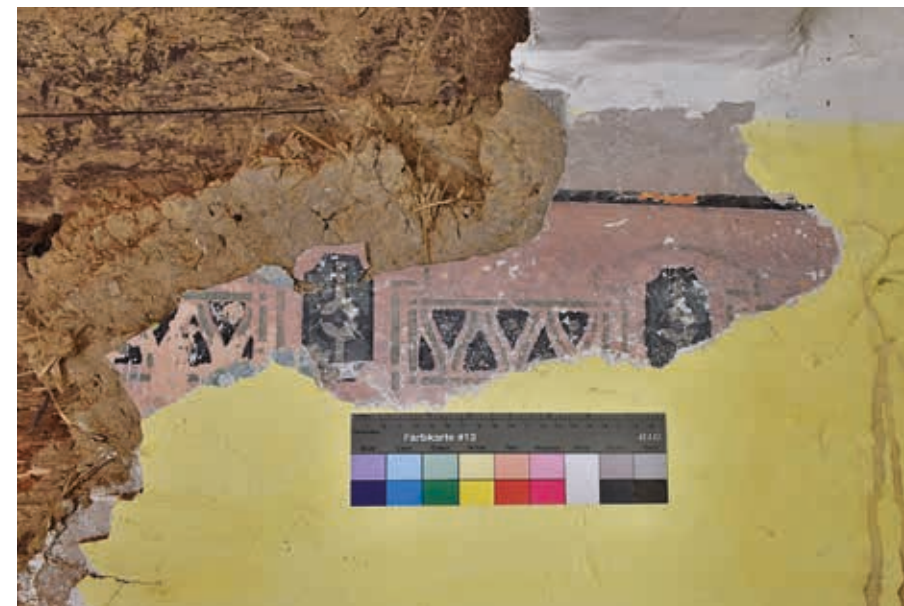
Pozůstatek šablonové výmalby na stěně velké jižní světnice domu čp. 383 (foto J. Koudelová, srpen 2017).

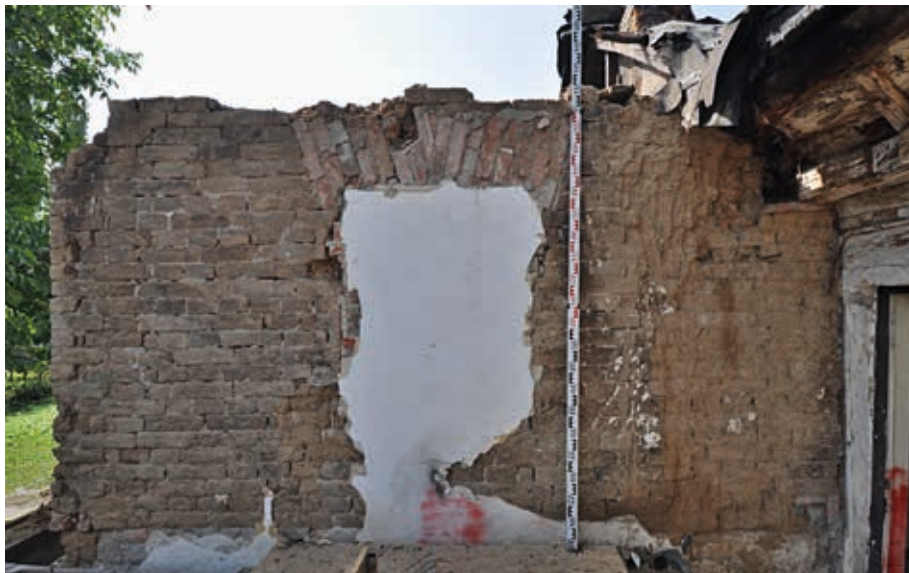
Pohled na severní obvodovou zeď přístavby východní světnice domu čp. 383 se zazděným oknem (foto D. Alterová, srpen 2017).

Během první poloviny 20. století se zřejmě uskutečnilo zakrytí venkovního schodiště, propojujícího zahradu s interiérem domu, **dřevěnou verandou**. Zřízení verandy vyvo-

lalo zazdění severního okna u východní vedlejší světnice.

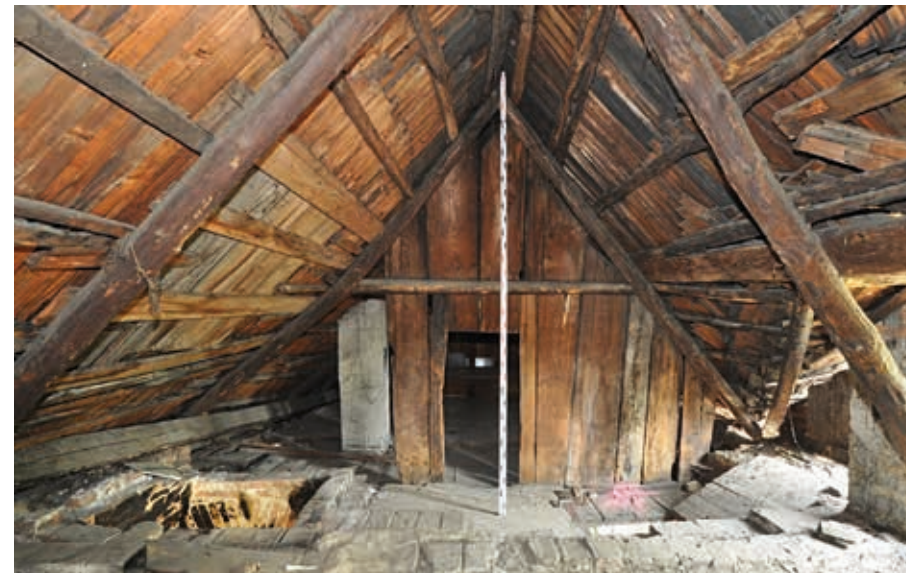
Pohled na bedněnou stěnu v podkroví domu čp. 383; vlevo v podlaze otvor po vyústění průlezného komína nad černou kuchyní (foto D. Alterová, srpen 2017).

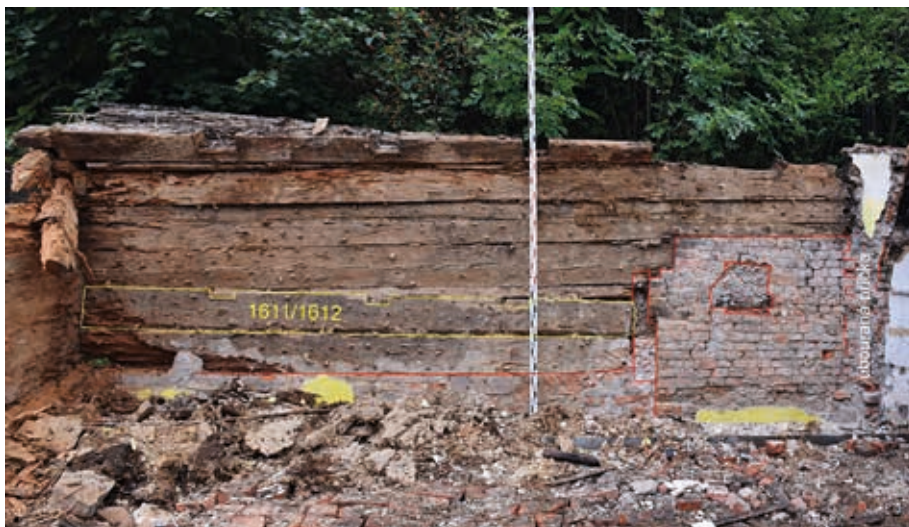
Pohled na západní stěnu velké jižní světnice domu čp. 383 s vyznačením nálezových situací včetně nejstaršího datovaného trámu 1611/1612 (foto J. Koudelová, srpen 2017).
