Sborník

Národního
památkového ústavu
v Ostravě 2019 / 2020

Suterénní soustava státního zámku v Raduni se zvláštním zaměřením
 k památkové obnově jižních sklepů a struktuře provozního zázemí 9

Kostel Nejsvětější Trojice v Raduni 22

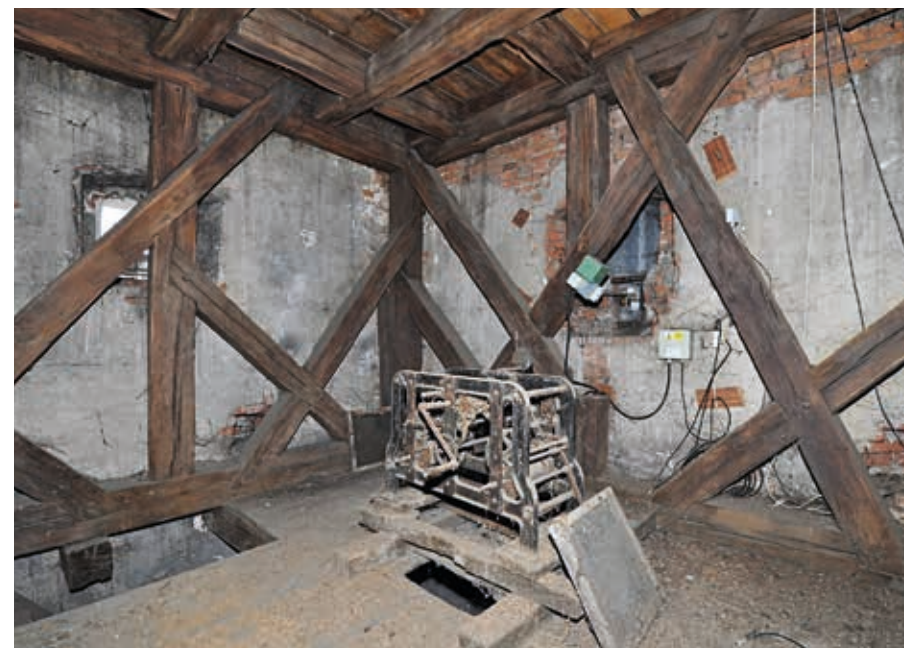
Pohled do hodinového patra zámecké věže s dochovanou dřevěnou konstrukcí (foto D. Alterová, červen 2018).

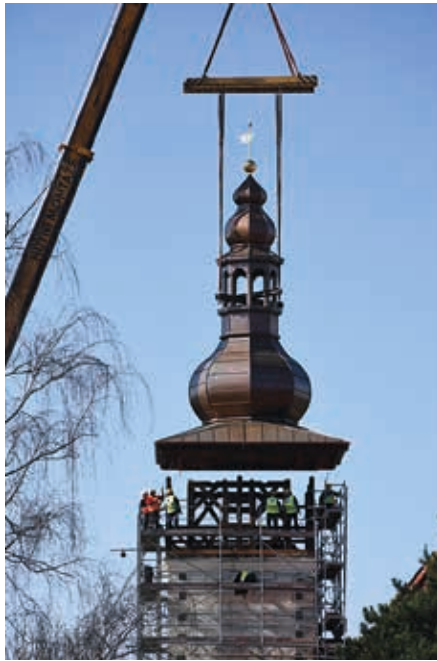
Osazování nové bání na zámeckou věž (foto J. Koudelová, březen 2019).

ných konstrukcí. Od roku 1945, kdy byl zámek poškozen bombardováním a původní barokní zastřešení v podobě stanové střechy nad dřevěným ochozem. Tato provizorní konstrukce byla po sedmdesáti letech nahrazena replikou barokní bání. Replika byla provedena podle dochovaných dobových fotografií zámku z doby před 2. světovou válkou. Nezodpovězenou otázkou však zůstává, jak vypadalo původní renesanční zastřešení věže. Z historických analogií víme, že se mohlo jednat o střechu jehlancovou, nebo také o jednoduchou bání.

gurálních motivů tak, aby ornamentální sgrafitovou výzdobu narušily jen minimálně. Takové zajištění bylo nezbytné z důvodu vážných statických poruch obvodových stěn stavby, které se rozevíraly a hrozila destrukce objektu, zvláště po položení nové těžké krytiny z keramické pálené tašky. Jak již bylo naznačeno, další zabezpečení, opět pomocí ocelových lan a celkového zesílení konstrukce, si vyžádala věž stavby. Provedení bylo nutné s ohledem na následné osazení nové bání, kryté měděným falcovaným plechem.⁵

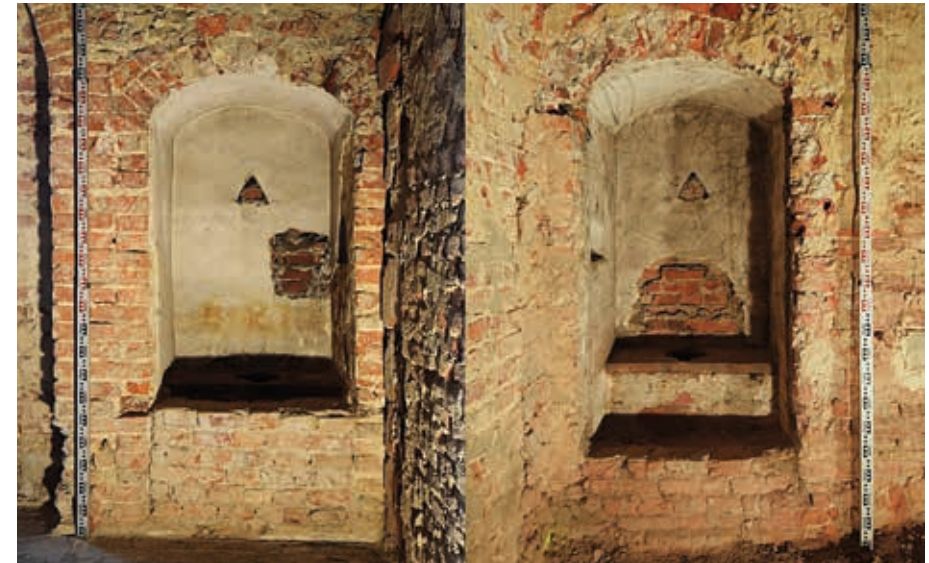
Dva nejlépe zachované odkryté renesanční záchody v místnostech č. 205 a 208 prvního patra zámku (foto D. Alterová, duben 2018).

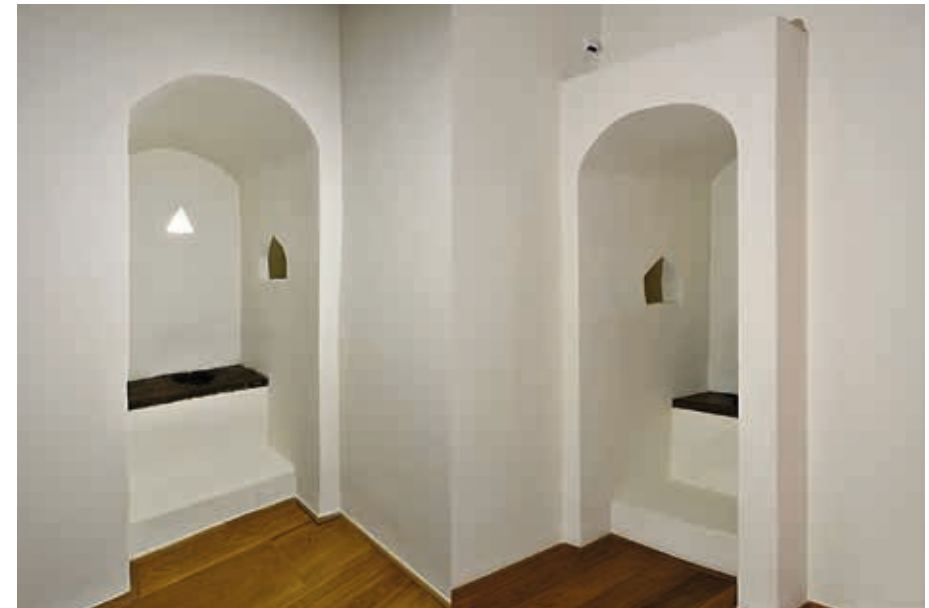
Dva renesanční záchody v místnostech č. 205 a 208 prvního patra zámku po obnově (foto J. Koudelová, 2020).

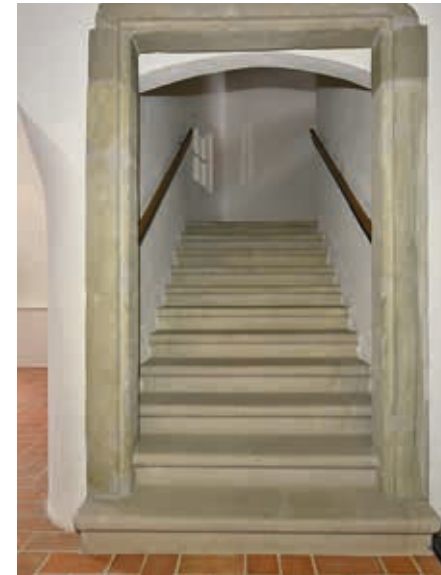
Pohled na část rekonstruovaného kamenného schodiště v interiéru zámku (foto J. Koudelová, 2020).

Součástí poslední rekonstrukce stavby byla i obnova schodiště, kdy se počítalo s obkladem schodišťových stupňů dřevem. Při provádění prací se však ukázalo, že původní renesanční schodiště je zachováno pod betonovou vrstvou. Odhalené pískovcové schody však vykazovaly řadu závažných poškození, jednotlivé stupně byly navíc různé vysoké. Uváděné schodiště je jediným komunikačním prvkem mezi jednotlivými podlažními a chráněným požárním úsekem. Původní schody byly zdokumentovány, rozebrány a byla provedena jejich replika z pískovce, částečně přizpůsobená současným požadavkům. Původní schodišťové stupně schopné opravy se přece jen podařilo osadit do nové konstrukce schodiště. Při odkryvu se ukázalo, že schodišťový stupeň, včetně nášlapné vrstvy, je proveden z jednoho kusu kamene, a je zapuštěn do kapes v postranních zdech vymezujících schodišťový prostor. Pod schodištěm nebyl předpokládán násyp, v kapse pod schody se nacházela pouze výdřeva, patrně z doby výstavby.

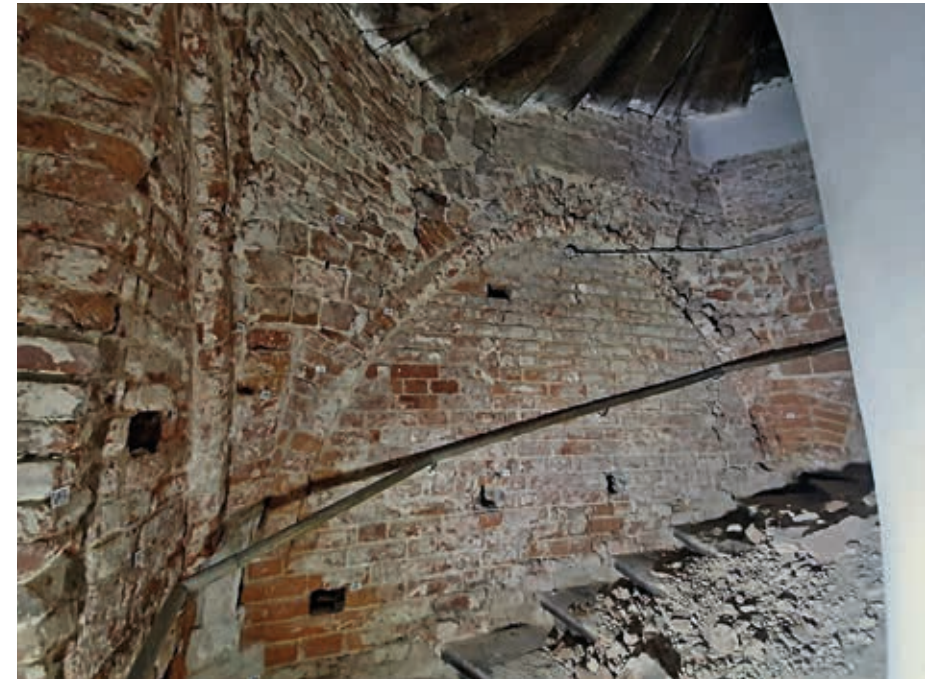
Severní stěna podvěží severní věže po otlučení nesoudržných omítek (foto D. Halátek, 2019).

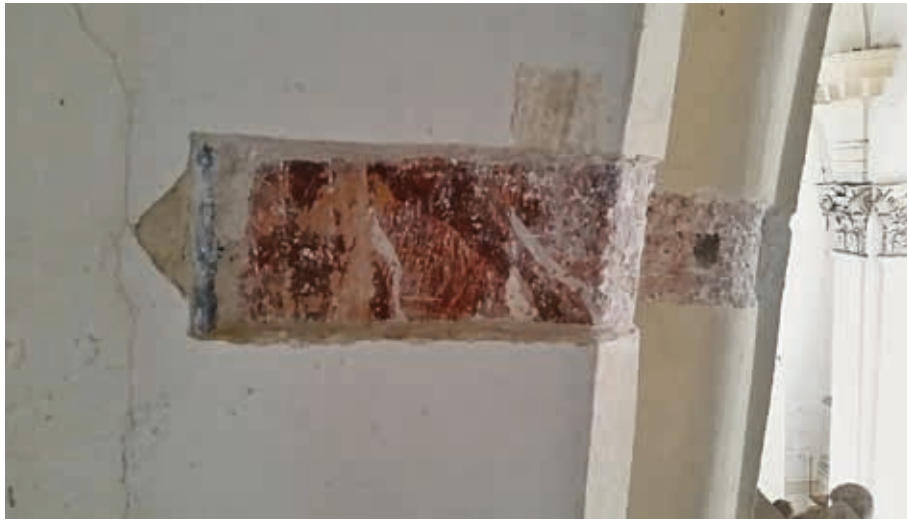
Polychromie na žebře vítězného oblouku (foto D. Halátek, 2019).

profilaci. O několik metrů výše, v úrovni dnešní kazatelny, byly při výměně stejného elektrického kabelu nalezeny zlomky náběhu pískovcového žebra s projmutou profilací a fragmenty polychromie. Nátěr kamene béžovo-růžovou barvou byl proveden v ploše s černým linkováním napodobujícím kvádrování. Vzhledem k poměrně malé výšce je pravděpodobné, že se jednalo o část vnitřní výzdoby presbytáře, možná související s přepážkou ve vítězném oblouku. V samotném vrcholu jihozápadního nároží byly provedeny sondy restaurátorského průzkumu uskutečněného v celé ploše stěn presbytáře.⁶ Restaurátor tam odkryl barevné pojednání profilu vítězného oblouku, který je v celé velikosti doposud součástí interiéru kostela. Kromě mnohých monochromních nátěrů byla nalezena i nejstarší vrstva polychromie provedená v narůžovělém podkladu s imitací mramoru s bílým a hnědočerveným žilkováním, přičemž na samotném profilu byly dokumentovány jen zbytky růžových podkladů. Sondáže na dal-

ších dochovaných gotických prvcích v kostele (na mezilodních arkádách a pilířích trojlodí) potvrdily jednotné pojednání tufitových prvků v celém interiéru. Tufit byl opatřen srovnávacím vápenopískovým šlemem a na něj byla nanášena malovaná imitace mramorování v hnědočervené barevnosti s bílým žilkováním na narůžovělém podkladu.

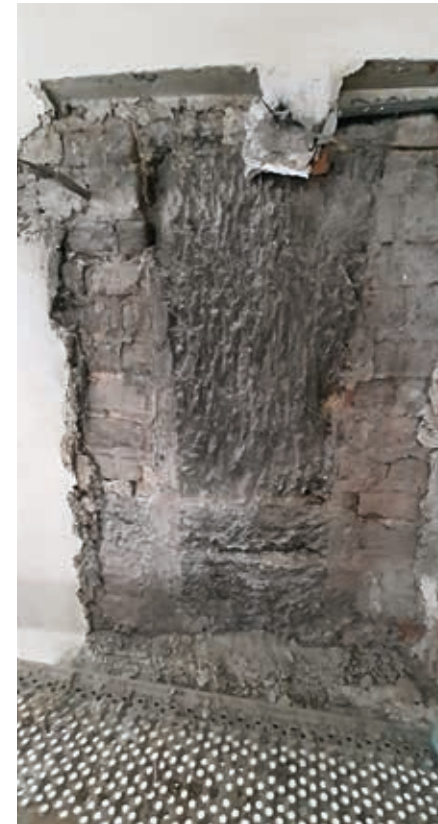
Otesané náběhy žeber klenby severní lodi po odstranění dřevěných hlavic na prvním severním pilíři (foto D. Halátek, 2019).

Po snesení vrcholových hlavic pilířů a přízdných pilastrů v trojlodí byly v bočních lodích obnaženy otesané náběhy svazků žeber, jež vybíhaly z plochy kvadratických pilířů s výžlabky v nárožích (tedy tak, jak je známe z nedalekého dominikánského kostela svatého Václava). Na několika pilířích bylo ověřeno, že jsou skutečně kvadratické v celé výšce a tufit použitý na jejich stavbu se skrývá jen pod nemnoha centimetry barokní omítky. Vzhledem k absenci náběhů z vnitřní strany středové lodi je nutné uvažovat o vyšším nasazení kleneb a je tedy takřka jisté, že střední loď byla o něco vyšší než boční lodě. U středového pilíře severní arkády byla provedena i větší sonda pro zjištění profilace a velikosti

patky. Ukosený konec profilu nároží byl skutečně zachycen, stejně jako horní hrana profilované patky. Celkovou výšku patky se však nepodařilo ověřit, protože mladší vrstvy poměrně razantně zvedly niveletu podlahy kostela.

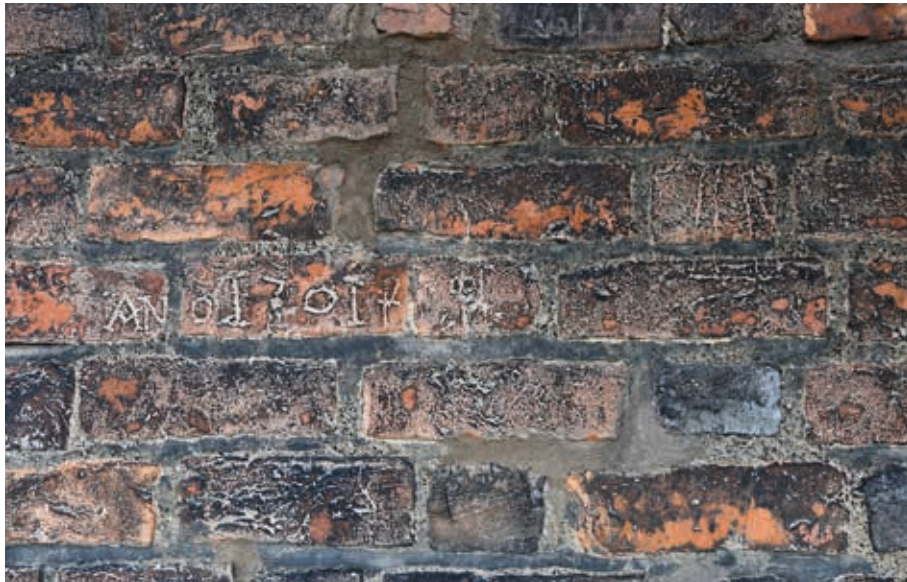
Gotické cihly s rytou datací AN[N]O 1701, vpravo nahoře postava v sukni (foto D. Halátek, 2019).

němečtí rytíři používali, ostatně byli vlastníky vrchu Roudného, jednoho ze zdrojů tohoto kamene, užitého i na severním soklu severní věže. Při dokumentaci vnějšího zdiva byl zaznamenán ústupek zděné konstrukce po celém obvodu presbytáře, v poměrně nepatrné šíři 5–2 cm, přičemž místy není znatelný vůbec. Dnes se nachází zhruba ve výšce, kde je přerušení mezi okny upravenými kolem roku 1700, po prvním katastrofálním požáru. Zajímavým detailem je také absence cihel s tmavým čelem, jež se vyskytují právě až nad tímto zlomem. Na trojlodí a na jižní věži jsou plně využívány v dekorativní vazbě. Rozdíl ve velikosti cihel je takřka neznatelný, rozměry se pohybují v rozmezí 25 x 11,5 x 7,5 cm až 26 x 12,5 x 8 cm. Spodní část zdiva je však postižena velkým procentem výměn v rámci obnovy na počátku 20. století, kdy byly poškozené cihly nahrazovány novými v přesném gotickém rozměru (26,5 x 13 x 8,5 cm). Rozměr cihel u presbytáře je jiný pouze v samotném závěru kostela, kde došlo po požáru v roce 1689 k velkým destrukcím a přezdvíháním. Právě v těchto místech, vyzděných z barokních cihel, stála nepochybně druhá „opavská noha“ (jedná se o opěrný oblouk vně kostela). Tyto barokní cihly jsou jasně rozeznatelné značnou délkou a menší tloušťkou (28,5 x 13,5 x 70 cm). Díky příloze ke smlouvě z roku 1699 můžeme zazdvítku protáhlými cihlami datovat, neboť přesně souhlasí s vyjmenovanými povinnostmi stavebníků, co mají v rámci oprav udělat: „...starou klenbu vyztužit a 3 vadné opěráky nezbytným zdivem podezdít, jejich základy tedy zpevnit, aby zůstaly stabilní a mohly klenbu dobře unést ... jeden opěrák se velice odchýlil, je nutné jej až k prvnímu odstupnění zbořit a dostavět jej pak znovu v původní kvalitě a stabilitě ... okna gotická odspodu až po stanovenou linii podle proporcí, částečně zazděna a jejich horní ukončení upraveno půlkruhovým obloukem ... celý kostel kolem dokola, na pilířích opěrácích, stěnách a oknech, kde je třeba opravit a starat se o to, aby stavební práce přispěly k trvanlivosti a ozdobě kostela...“⁹ Stejně cihly, jako jsou na

celé ploše závěru kostela od pole s „opavskou nohou“, přes všechny tři následující opěráky k severu, jsou použity k vyzdění kaplovitých nik na vnější straně presbytáře. Právě tyto rozměrné niky jsou oním podezděním a zpevněním, o němž se píše ve smlouvě z roku 1699. Také zazdívký v oknech jsou realizovány ze stejného materiálu, kromě toho také spousta vysrávek v plochách cihelného pláště, třebaže velká část barokních cihel byla vyměněna při poslední velké opravě na počátku 20. století. Datace AN[N]O 1701 se zbytkem postavy v sukni, vyrytá na gotických cihlách severní strany presbytáře, napovídá, že obnova po velkém požáru z roku 1689 probíhala jistě několik let.

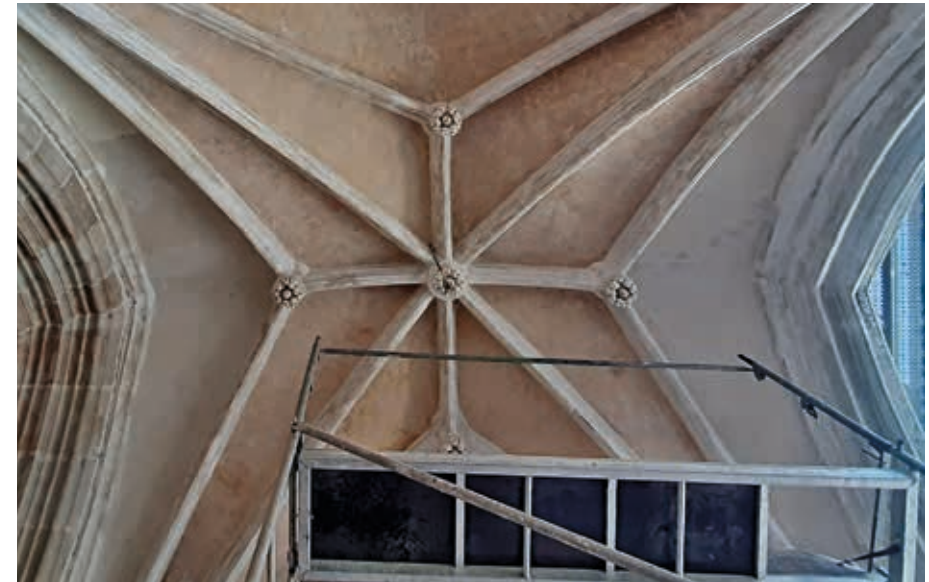
Strop západní předsíně před dokončením restaurování (foto D. Halátek, 2020).

v tomto prostoru se podařilo sejmut i vrstvy štuky přidaného v druhé polovině 20. století a po konzervaci a nezbytných retuších prezentovat povrch a původní barevnost omítek ploch mezi žebry. K vrcholovému svorníku byla v minulosti dotažena trubka plynového osvětlení. Také ta byla konzervována a ponechána v náleзовém stavu.

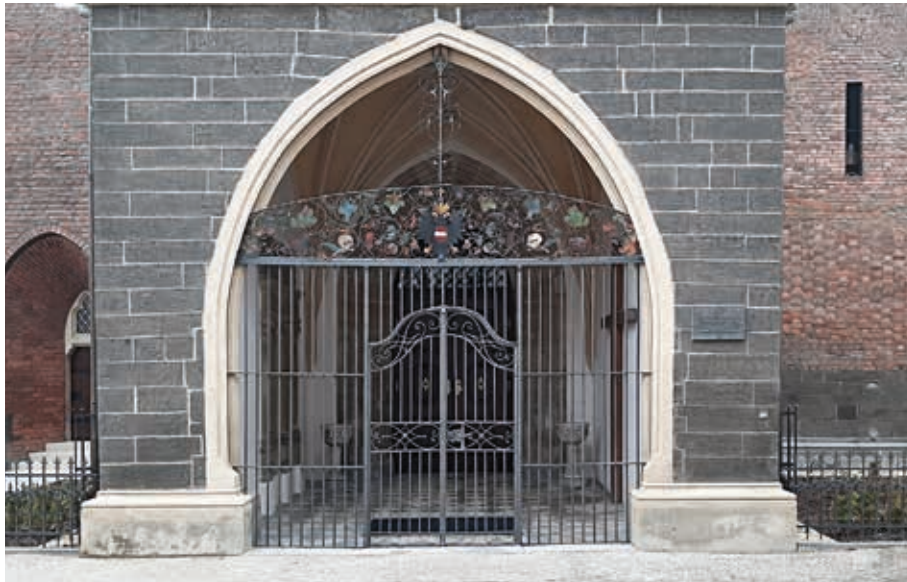
Nově polychromovaná mříž západní předsíně (foto D. Halátek, 2020).

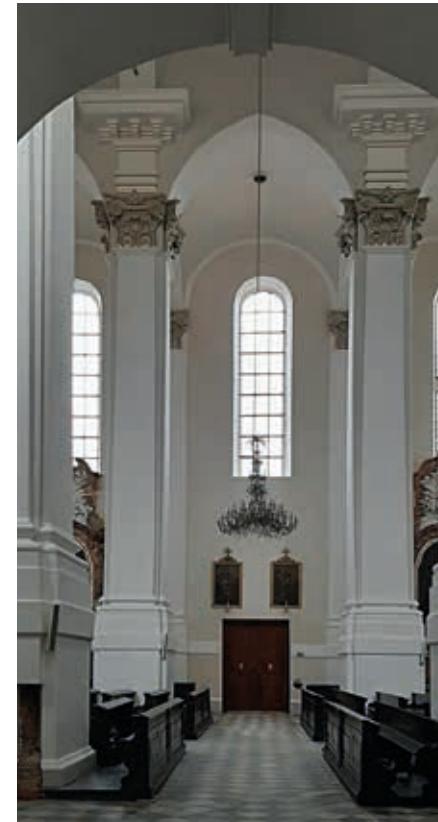
Interiér po rekonstrukci a restaurování (foto D. Halátek, 2020).
